# Linoliemalinger klarer sig bedst i test

Alkyd og akrylmalinger klarer sig ringere end linoliemaling i et 10 årigt forsøg med 9 malings-typer, som er påført 27 vindues partier med 4 forskellige afrensningsniveauer.

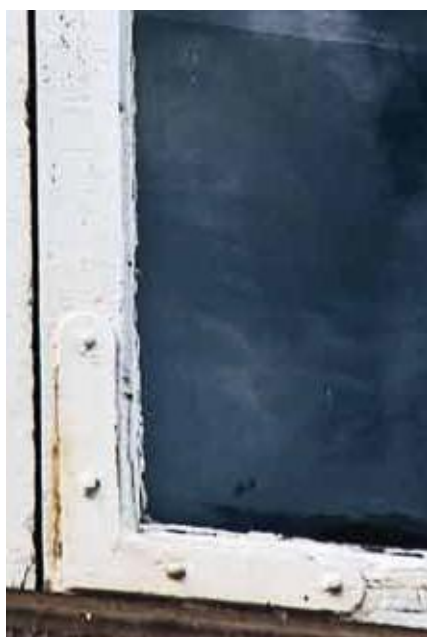
Her er et vindue malet med akrylmaling.

En kendsgerning, som virker overraskende på Flemming Munck er netop, at linolien har egenskaber, som tilbageholder korrosion af metalbeslagende. Det klarer plastalkyd- og akrylmalingerne ikke. Her slår korrosionen igennem meget hurtigere og skæmmer med brunlig misfarvning. Et forhold som formentlig vil bekymre en bygningssejer.

De ringeste malingstyper i testen – akrylmalingerne – bruges ikke længere til maling af ældre facadevinduer. Det mener Flemming Munck i hvert fald. "Der er enighed i branchen om, at de ikke dur til formålet," og det understøttes af forsøget. De ser måske fine nok ud ude fra, og der er brugt diffusionsåbne typer, men akrylmalingerne danner en plastskal efter nogle år, og begynder så at skalle af. Til sammenligning forsvinder linoliemalingen lidt ad gangen, men forbliver intakt.

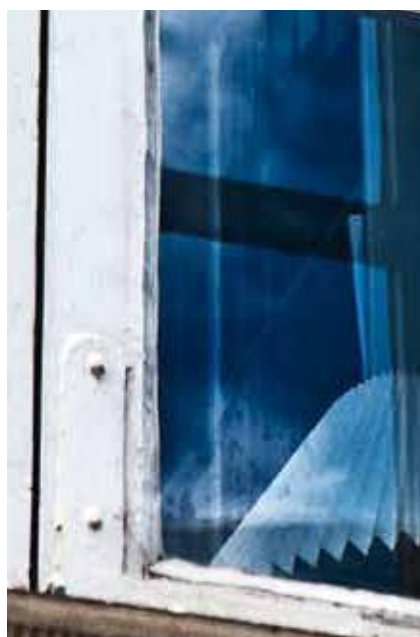
Her et vindue malet med linoliemaling.

Mod slutningen af forløbet, indtraf der en tydelig udskilning. Udtrykt med cykeltermer gik linoliemalingerne i udbrud. Og de blev ikke hentet. Efter 10 år, var der fortsat ikke korrosion på de linoliemalede vinduer.
